Konzept

zur langfristigen Entwicklung
eines Baumbestandes

Gutachten Nr.: 18-0195-2

Bäume entlang des Dammes
in Augsburg, Herrenbach

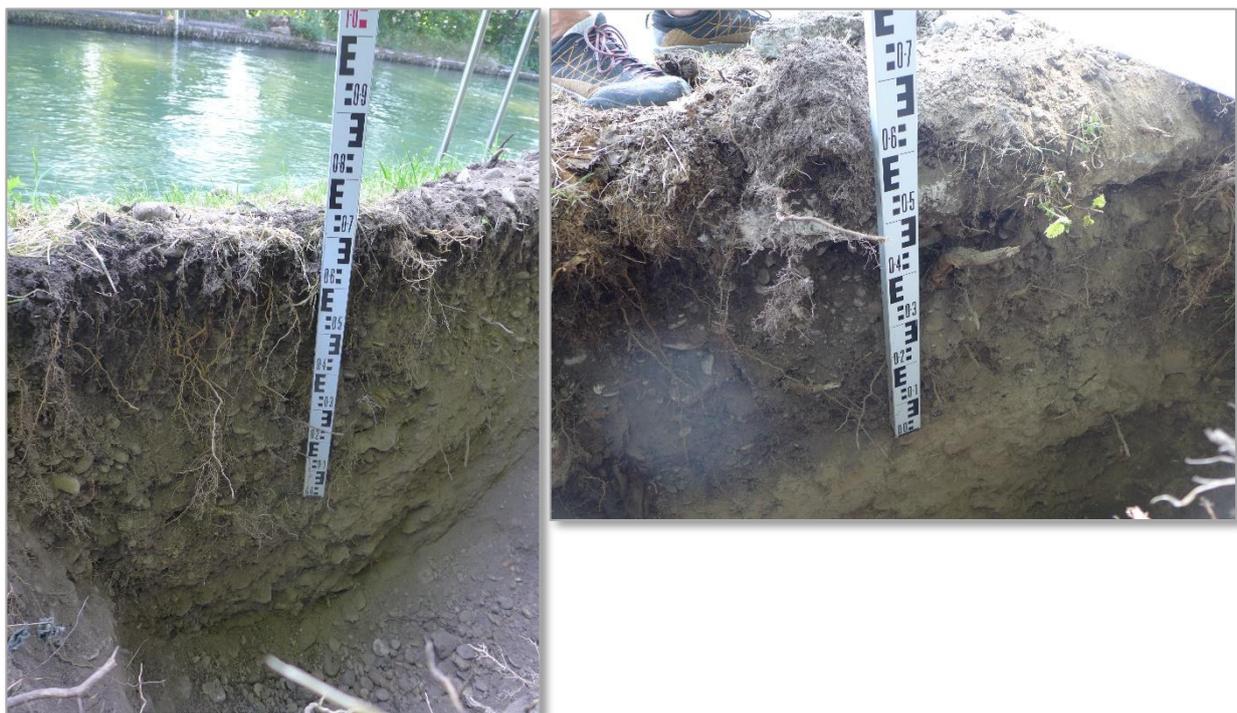
Abb. 1 Bodenschürfe Nr. 1 und 5 an der Betonmauer

Im Bereich hinter der Betoneinfassung wurde der Erdkörper auf dem anstehenden Boden (in der Regel Löß) mit durchlässigem, gut durchwurzelbarem kiesigem Substrat verfüllt. An keiner Stelle wurden Sickerwasser oder Spuren eindringenden Wassers aus dem Kanal festgestellt. Selbst unmittelbar hinter einer Fuge in der Betoneinfassung (Grabung Nr. 5), die von Pappelwurzeln durchwachsen worden war, war die Bodenfeuchte nicht erhöht.

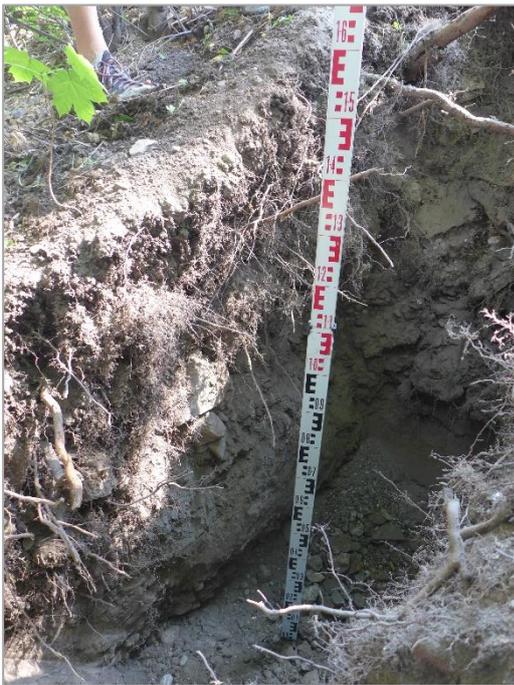
Abb. 2 Durchwurzelung in Grabung 2 im Bestand auf dem Damm

Die Durchwurzelung ist für den Abstand zu den Baumstandorten und die vorhandenen Baumarten typisch. Bis in Tiefen von 50-75 cm wurden verholzte Wurzeln gefunden. Insbesondere waren dickere Wurzeln der Baumarten Esche und Pappel vorhanden, die sich aber vorwiegend bis in eine Tiefe von lediglich 50 cm erstreckten. Nur vereinzelt sind verholzte Schwach- und Grobwurzeln (bis 5 cm Durchmesser) unmittelbar an der Außenwand der Betoneinfassung auch in bis zu 70 cm Tiefe vorgedrungen (z.B. Grabung 1).

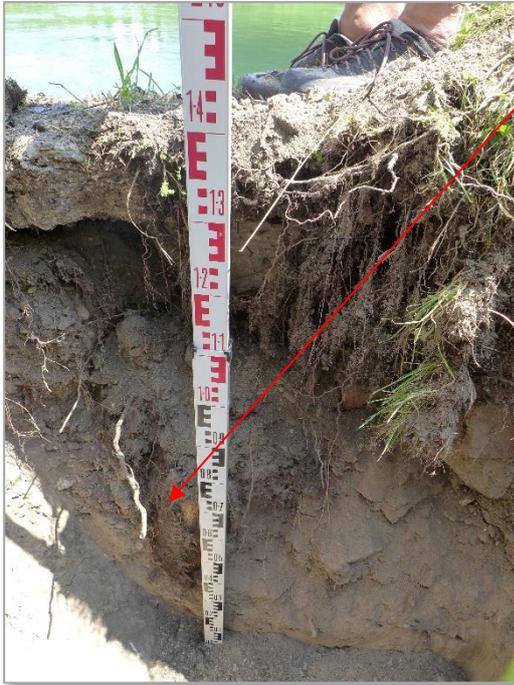
Abb. 3 Zersetzter Holzpfahl an der Betoneinfassung, Grabung 7

Hinweise auf Lockerungen des Erdkörpers an den Standorten der erfassten Bäume wurden nicht gefunden. Lediglich unmittelbar an der Betoneinfassung sind offenbar stellenweise Setzungen des Erdkörpers aufgetreten. Diese konnten aber im Zuge der Bodenuntersuchungen eindeutig mit alten Holzpfählen in Zusammenhang gebracht werden, die offenbar

Genau oberhalb des inzwischen weitgehend zersetzten Holzpfahles (roter Pfeil) ist eine Senkung des Bodens hinter der Betoneinfassung des Kanals entstanden.

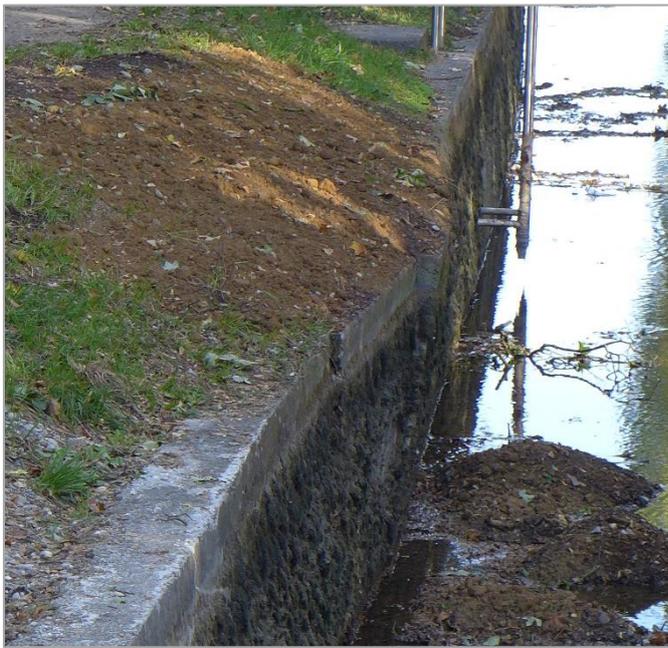
Abb. 4 Schäden an der Betoneinfassung nördlich Heinebrücke

Bei meinen Untersuchungen wurden an zwei Stellen solche Schäden festgestellt. Neben dem Wurzelstock eines Baumes, der nördlich der Heinebrücke stockte und der inzwischen gerodet wurde, ist die Betoneinfassung an einer Dehnungsfuge in Richtung des Kanalbetts eingedrückt, so dass Teilstücke der Betonwand gebrochen sind. Im Fall von Baum Nr. 52 (Esche, Plakette 21192) wurde die Betonwand offenbar durch den Ausbruch eines Stämmchens in der Vergangenheit beschädigt.

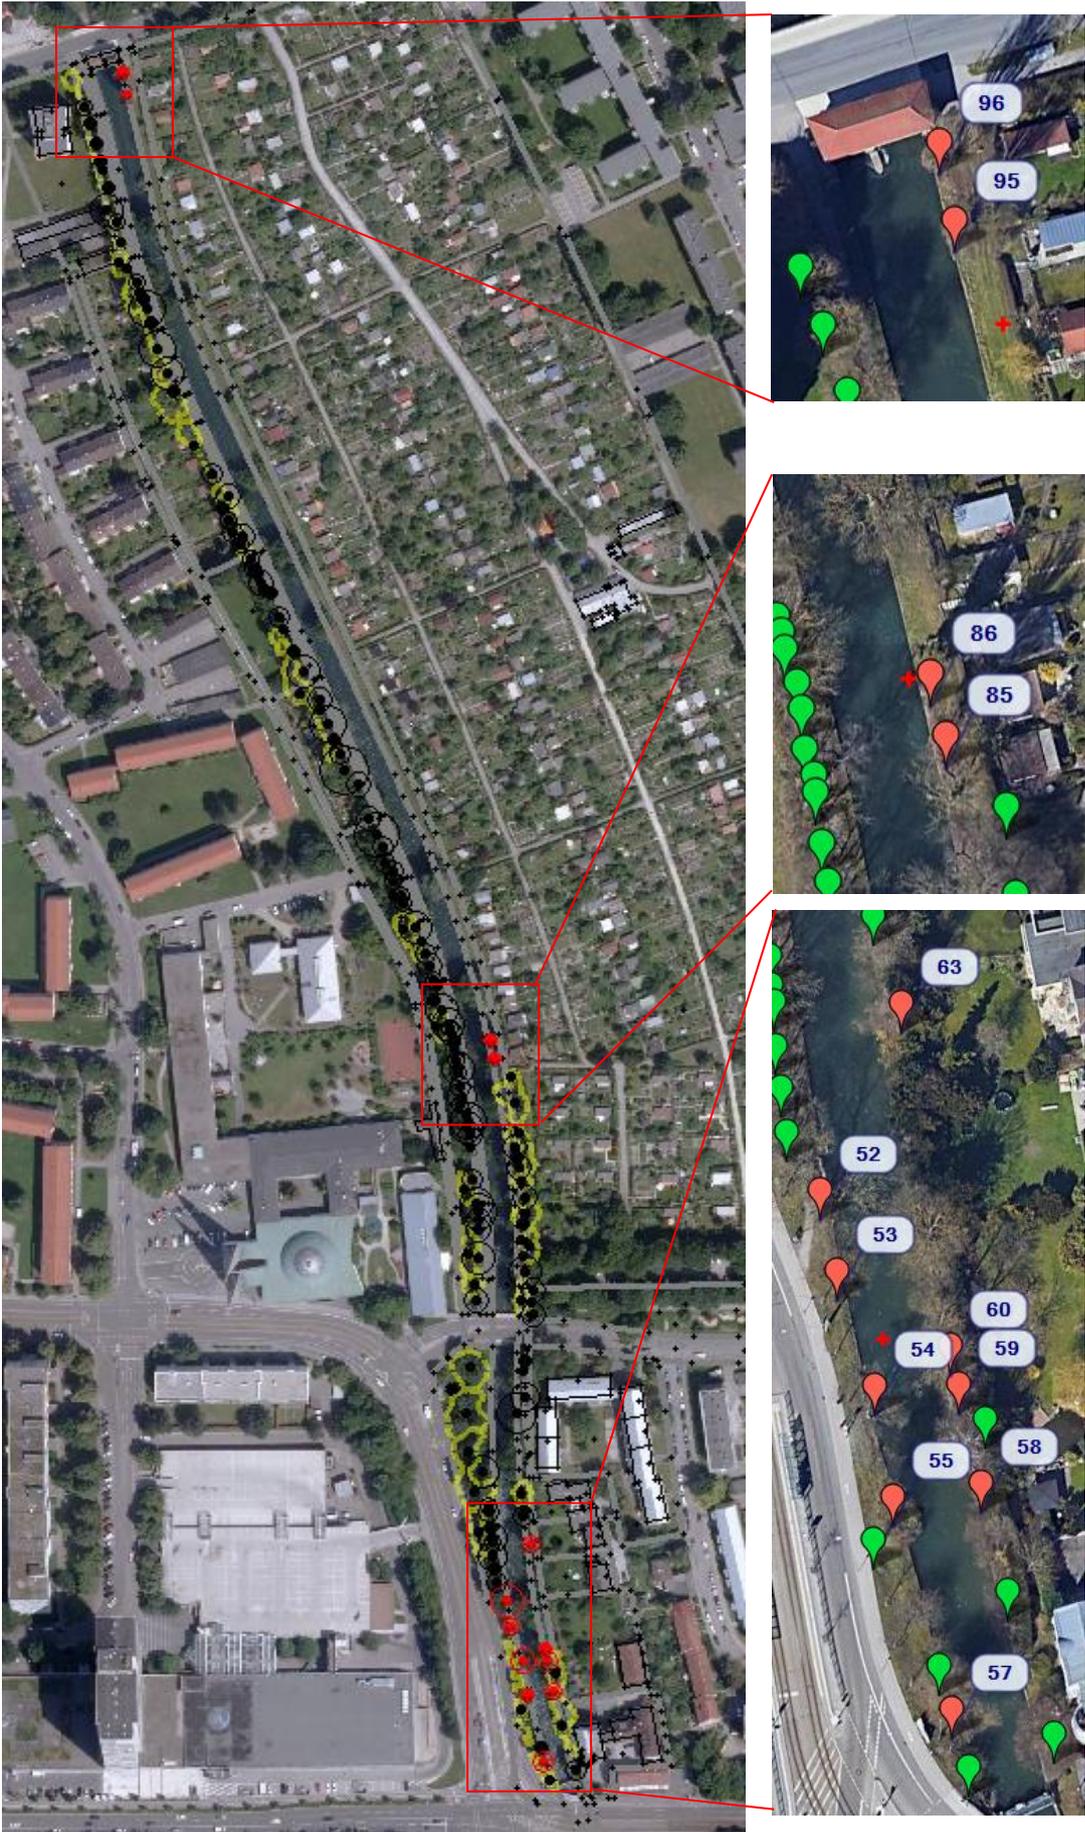
Abb. 11 Bäume im kritischen Abstand unter 1 m

Entsprechend der Vorgaben des Auftraggebers wurden Bäume, die innerhalb eines Streifens von 1 m Breite entlang der Betoneinfassung stocken, gesondert betrachtet. Diese Bäume können auch aus fachlicher Sicht kaum erhalten werden, da langfristig Schäden an der Wandung auch ohne Baumversagen, aber insbesondere bei einem Umstürzen der Bäume zu befürchten wären.

Bei den stichprobenartigen Zugversuchen im Vorfeld dieser Gutachtenserstellung (vgl. Gutachten Nr. 18-0195 vom 01.10.2018) wurde bereits festgestellt, dass bei zwei Bäumen, deren Standort unmittelbar neben der Betoneinfassung lag, die Standsicherheit gegenüber der Grund- und Bruchsicherheit des Baumes maßgeblich vermindert war. Daher gehe ich davon aus, dass die Verankerung durch den Einfluss der Betonwand beeinträchtigt und dadurch auch die Standsicherheit gegenüber Stürmen vermindert werden kann.

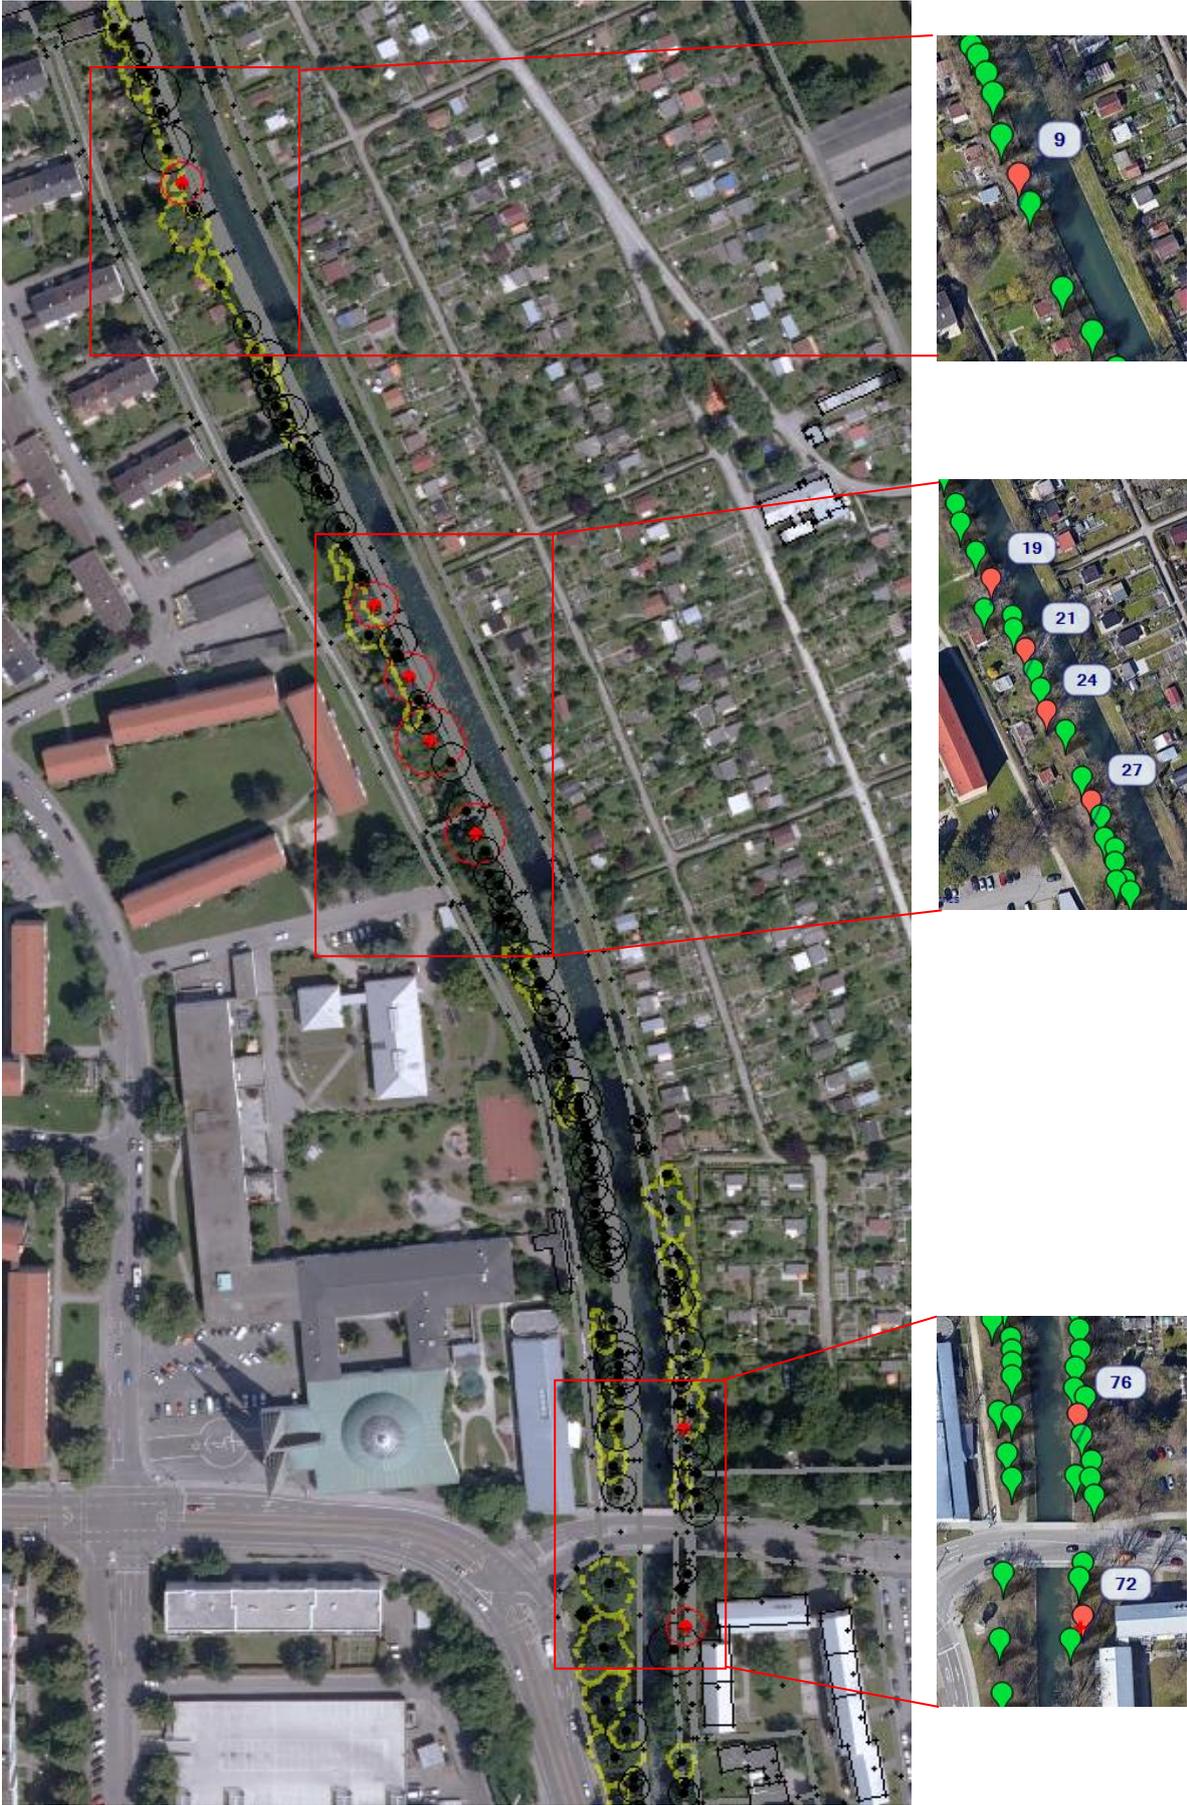
Abb. 15 Bäume im Konflikt mit dem Hochwasserschutz

Baumnr.	Plakette	Baumart	Höhe	StD 1	Besonderheiten
WEST					
9	052621	<i>Populus alba</i>	24	86	Standicherheit deutlich zu gering, als Habitat geeignet
19	022284	<i>Populus alba</i>	22	95	Bruchsicherheit knapp unterschritten, als Habitat geeignet
21	051872	<i>Populus alba</i>	22	93	Lebenserwartung 15 bis 20 Jahre
24	019197	<i>Populus x canadensis</i>	25	123	Lebenserwartung 10 bis 15 Jahre, als Habitat geeignet
27	022285	<i>Populus x canadensis</i>	24	124	Lebenserwartung 10 bis 15 Jahre
OST					
72	033045	<i>Prunus avium</i>	15	91	Lebenserwartung 10 bis 15 Jahre
76	052632	<i>Acer pseudoplatanus</i>	22	50

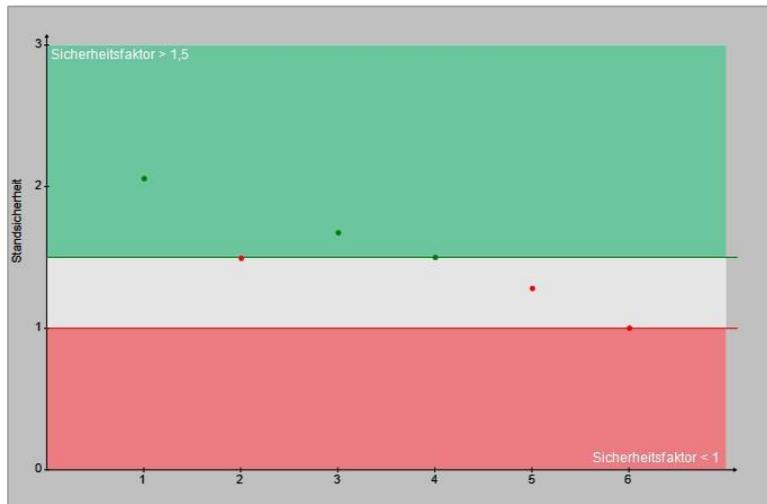
Abb. 19 Ergebnisübersicht minimale Standsicherheitswerte

Zwei Bäume auf der Westseite des Kanals, es handelt sich hierbei um Pappeln jenseits des Fußweges, erwiesen sich als nicht ausreichend standsicher. Bei der visuellen Untersuchung wurden an diesen Bäumen aber auch Hinweise auf Beeinträchtigungen des Wurzelsystems durch Pilzbefall festgestellt. Gefährdungen der Funktionstauglichkeit der Anlage, die sich aus derartigen Schäden an Gehölzen ergeben, kann durch regelmäßige visuelle Kontrollen begegnet werden. Hinweise auf konkrete Gefahren können von Baumkontrolleuren erkannt werden, wenn die üblichen Grundsätze der Baumkontrolle beachtet werden.

Die Bäume mit Plakette Nr. 22295 und 52621 erreichen den Sollwert von 1,5 nicht. Baum 52621 verfügt sogar nur knapp über die einfache Sicherheit gegenüber einem Kippver-

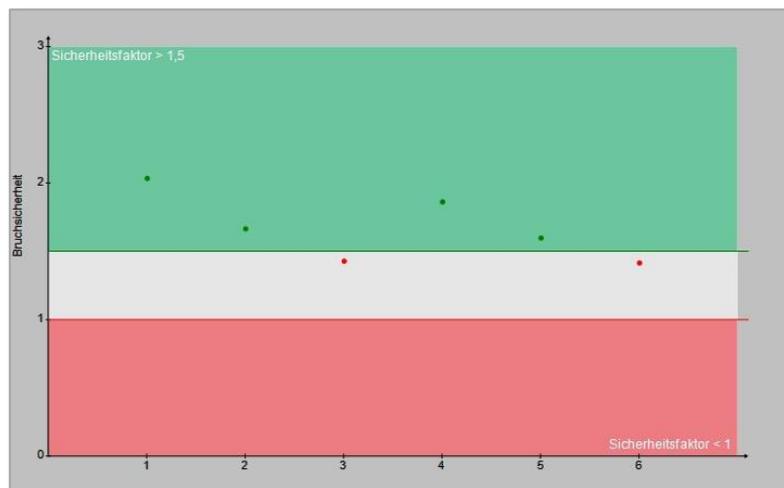
Abb. 20 Ergebnisübersicht minimale Bruchsicherheitswerte

Auch hinsichtlich der Bruchsicherheit ergaben sich aus der eingehenden Untersuchung Hinweise auf Mängel an zwei Bäumen. Dabei handelt es sich zum einen um die bereits bei der Standsicherheit auffällige Silber-Pappel mit Plakette Nr. 52621 und die Silber-Pappel mit der Plakette Nr. 22284.

In Bezug auf die Bruchsicherheit wird der geforderte Sicherheitsfaktor von den Bäumen Nr. 22284 und 52621 verfehlt.

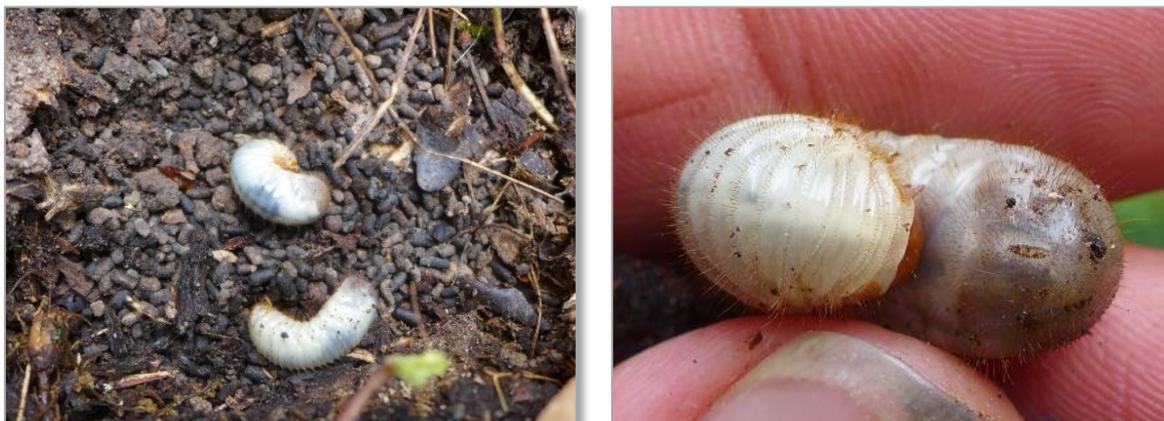
Abb. 24 Rosenkäferlarven an Esche 52 (21192)

Bereits bei den Voruntersuchungen im Sommer 2018 wurden an der Esche Nr. 52 (21192) Kotpellets und Larven einer Rosenkäfer-Art am Stammfuß gefunden. Damit handelt es sich bei diesem Baum um das Habitat einer besonders geschützten Art, sodass für eine vollständige Fällung eine Ausnahmegenehmigung durch die zuständige Naturschutzbehörde erforderlich wäre. Durch eine Teilfällung könnte aber ein Baumtorso belassen und das Habitat noch für geraume Zeit erhalten werden. Daher sollte das weitere Vorgehen bei diesem Baum mit der Naturschutzbehörde abgestimmt werden.

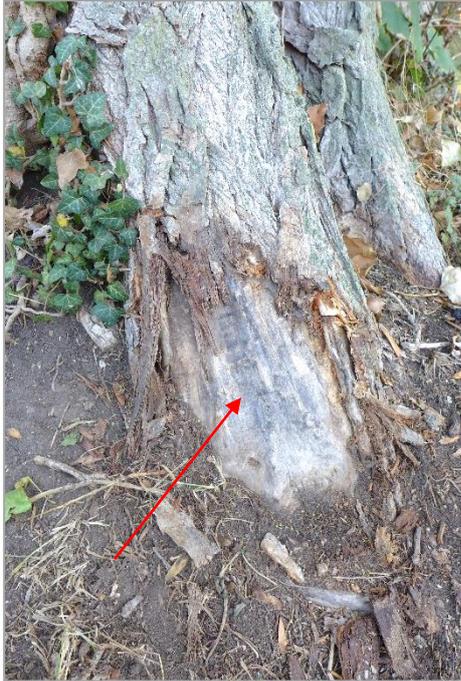
Abb. 25 Baum 86 – Schaden Wurzelanlauf

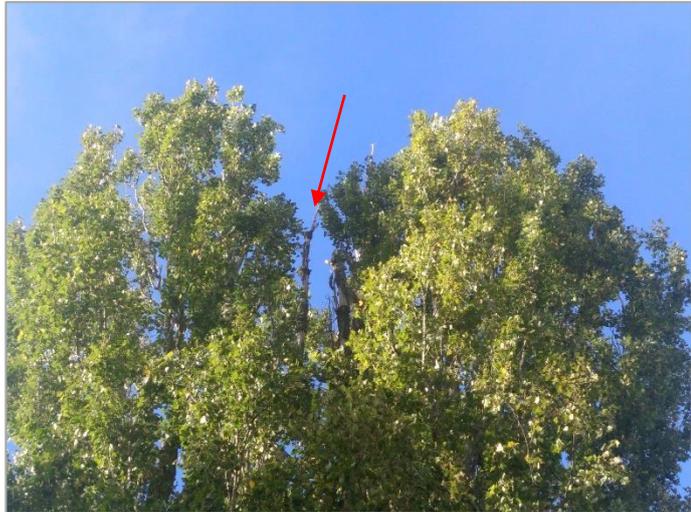
Abb. 26 Baum 96 – absterbende Spitze

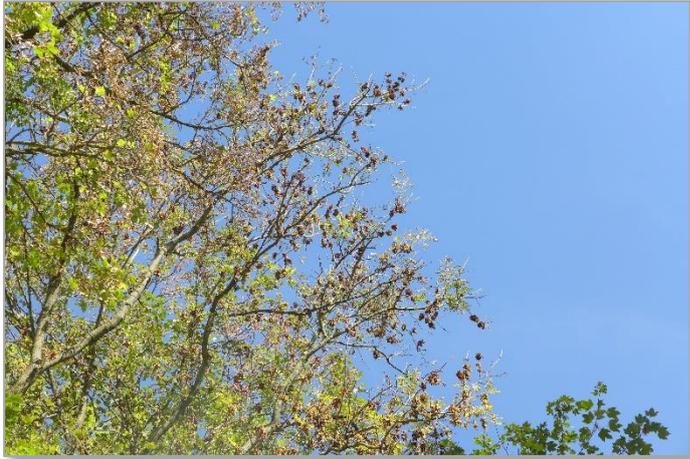
Abb. 32 Krone Baum 11217

Diese Esche ist massiv vom Eschentriebsterben beeinträchtigt, das bereits zu erheblichen Vitalitätseinbußen geführt hat. Die Krone ist erkennbar verlichtet und weist zahlreiche Reiterate auf, die Anzeichen eines mehrjährigen starken Befalls sind. Obwohl keine schwerwiegenden Schäden am Holzkörper festgestellt wurden, ist die Erhaltung allenfalls mittelfristig möglich. Während dieser Zeit wären zudem regelmäßige Totholzentfernungen erforderlich.

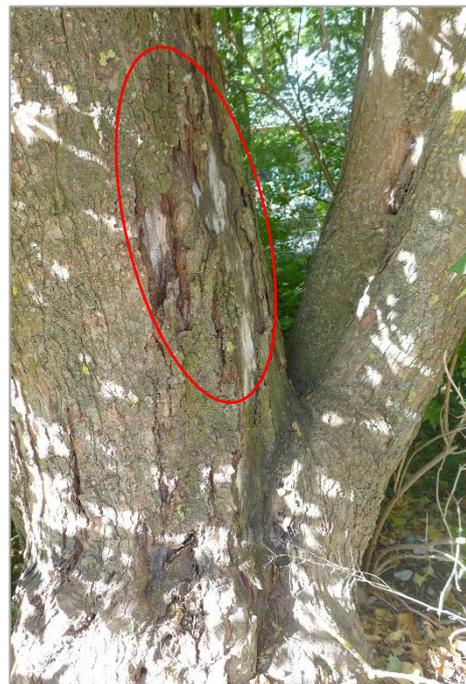
Abb. 35 Rindenschäden

Solche Rindenschäden werden vielfach durch den Hallimasch hervorgerufen. Sie können zu erheblichen Versorgungsproblemen in der Krone, aber auch zu Wurzelfäulen und einer damit verbundenen Verringerung der Standsicherheit führen.

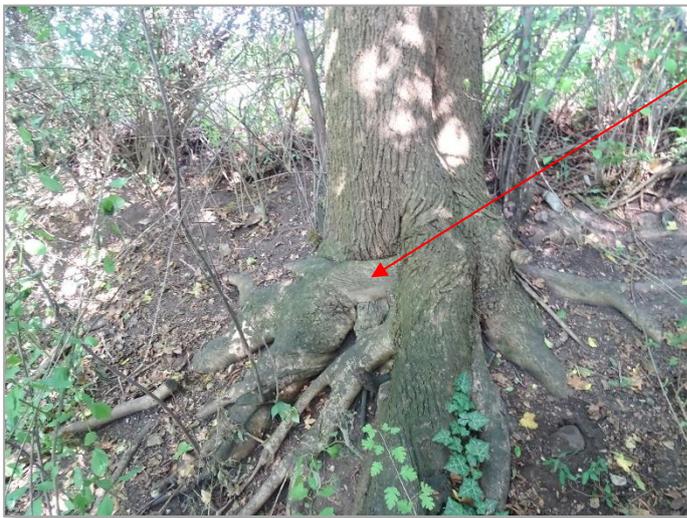
Auch dieser Spitz-Ahorn zeigt eine deutlich nachlassende Wuchskraft mit vermehrter Totholzbildung. In der Krone des Baumes befinden sich abgestorbene Starkäste. Die Wuchskraft des Baumes ist bereits deutlich reduziert.

Abb. 36 Stammfuß mit Würge wurzel Baum 127

Würgende Wurzeln können nicht nur die Versorgung der Krone stören, sondern auch die Standsicherheit eines Baumes maßgeblich vermindern.

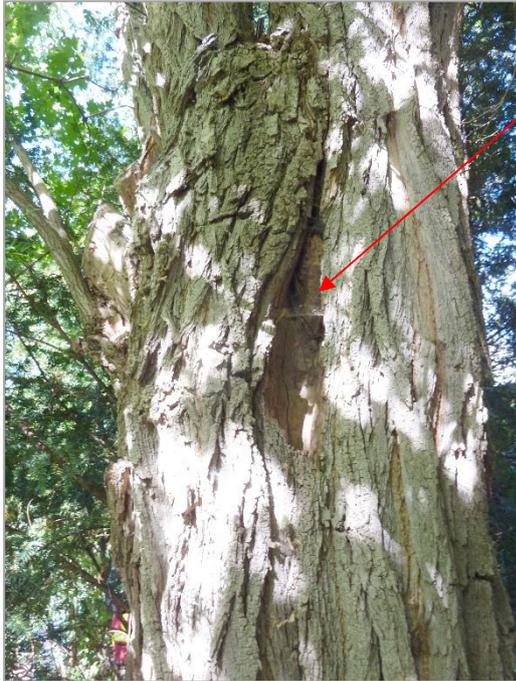
Abb. 37 Offene Fäule Baum 64

Am Stamm der Robinie liegt der Holzkörper an mehreren Stellen offen, weil das Kambium abgestorben und die Borke abgefallen ist.

An zahlreichen weiteren Stellen haftet die Borke zwar noch an, der Holzkörper darunter ist jedoch bereits abgestorben.

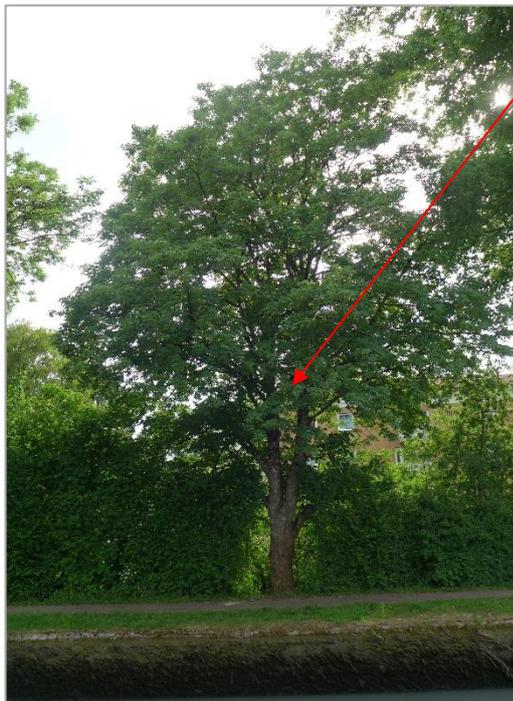
Abb. 40 Berg-Ahorn Nr. 25

Nach der Entfernung seines Nachbarbaumes, einer großen Pappel (Nr. 24), könnte sich dieser kleinere Baum voraussichtlich nachhaltig gut entwickeln.
