## Fachliche Stellungnahme über die Erhaltenswürdigkeit der uferbegleitenden Bäume am Herrenbach zwischen der Friedbergerstraße und der Reichenbergerstraße

Abweichend der ersten Priorisierung vom 24.05.2017 durch das Amt für Grünordnung bei der im ersten Schritt 59 Fällungen im Herbst 2017 erfolgen sollten (zusätzlich weiterer 37 Fällungen in den Folgejahren), kommt dieses Gutachten zu einer differenzierteren Empfehlung.

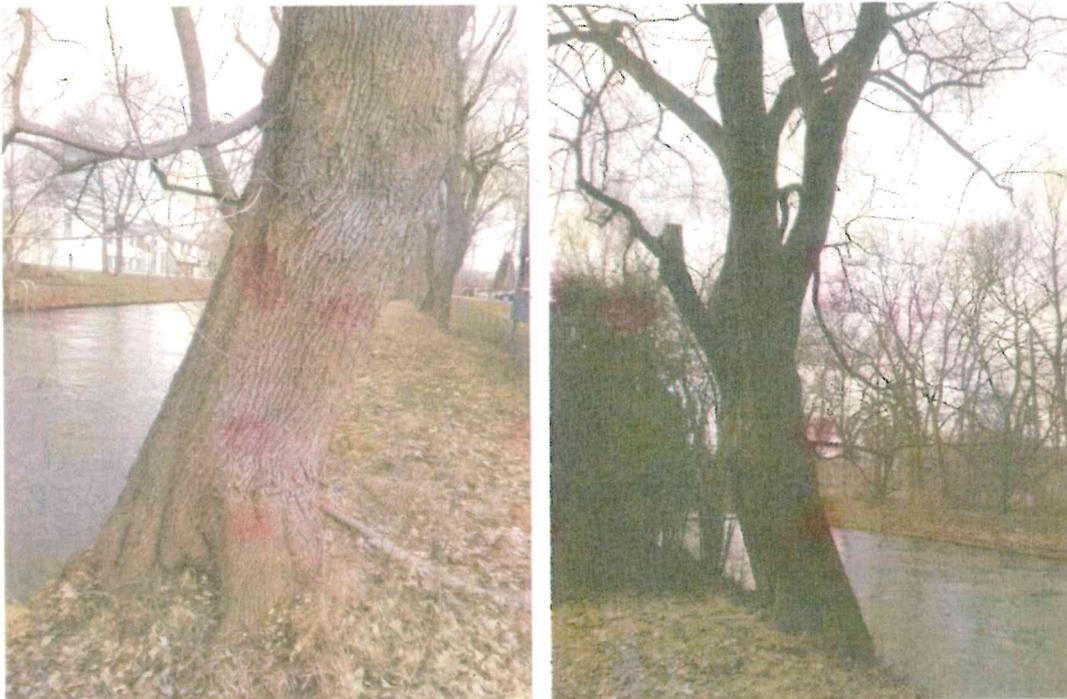
Baumnr.:	Baumart:	Stamm- durchmesser und Höhe	Standort	Zustand / Maßnahme
33050	Acer platanoides	0,90 m 22 m	ostseitig, ca. 100 m südlich Heinestraße, direkt neben Kanalwand	vital, prägender Baum Kroneneinkürzung um ca. 15 – 20 %

33050; Acer platanoides vitaler, erhaltenswerter Baum, Bild aus zwei Perspektiven (Anmerkung: bei Anwohnern beliebter „Hausbaum“)

Alle Bäume sind vital und erhaltenswert. Mit einem fachlichen Pflegerückschnitt ist die Gefahr eines Baumsturzes minimiert.

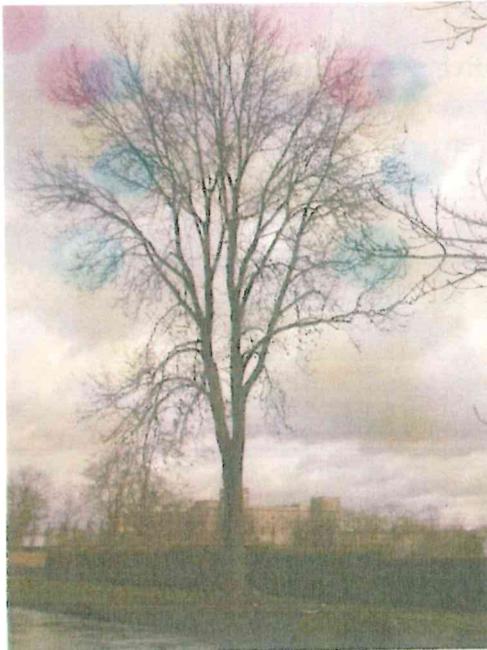
33042	Fraxinus excelsior	0,60 m 23 m	ostseitig, ca. 200 m südlich Reichenbergerstraße, direkt neben Kanalwand	vital, Kronensicherungsschnitt auf ca. 18 m Höhe
51861	Populus nigra „Italica“	1 m 33 m	ostseitig, ca. 200 m nördlich Heinestraße ca. 1 m Abstand zur Kanalwand	vital, Kronensicherungsschnitt auf ca. 20 m Höhe

33042, Fraxinus excelsior

Diese Bäume sind vital und zumindest mittelfristig erhaltenswert. Durch einen starken Kronenrückschnitt/Kronensicherungsschnitt wird die Stand- und Bruchsicherheit der Bäume erheblich erhöht. Voraussichtlich besteht nach fünf Jahren erneut der Bedarf zum Rückschnitt.

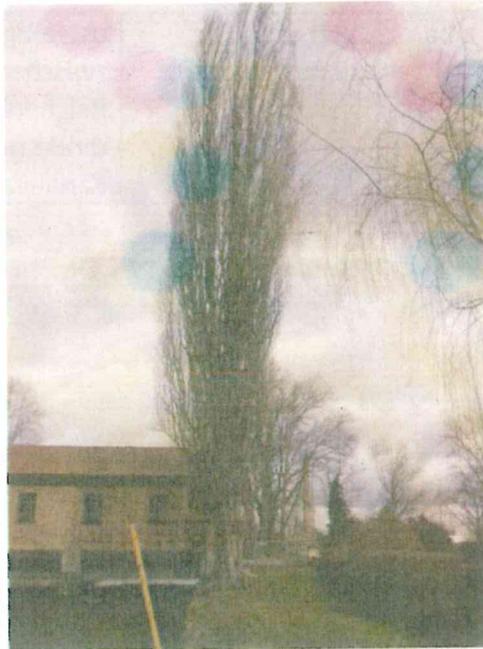
21189, Populus nigra „Italica“

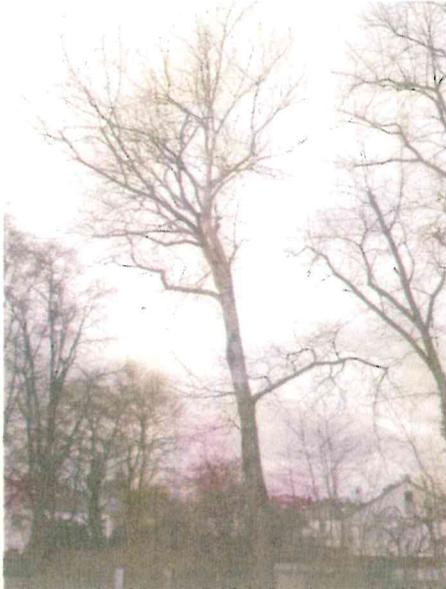
Baumnr.:	Baumart:	Stamm- durchmesser und Höhe	Standort	Zustand / Maßnahme
52602	Salix alba	0,70 m 20 m	westseitig, 50 m nördlich Friedbergerstraße, knapp neben Kanalmauer	leicht schräg stehend, Torso auf 2 – 3 m Höhe
52621	Populus alba	0,70 m 30 m	westseitig, ca. 200 m nördlich Heinestraße, ca. 5 m Abstand zur Kanalwand	Kronenansatz in ca. 15 m Höhe, Torso auf 2 – 3 m Höhe
51877	Populus alba	0,80 m 30 m	westseitig, ca. 200 m nördlich Heinestraße, ca. 5 m Abstand zur Kanalwand	einseitig überhängend zum Kanal, Torso auf 2 – 3 m

52621 Populus alba

Diese Bäume sind wegen ihrer Höhe und Lage Risikobäume. Nach einem massiven Rückschnitt jedoch standsicher. Torso-Bäume sind ökologisch zunehmend wertvoll. Torso-Bäume müssen regelmäßig, d. h. mindestens alle zwei Jahre, auf Kopf zurückgeschnitten werden.

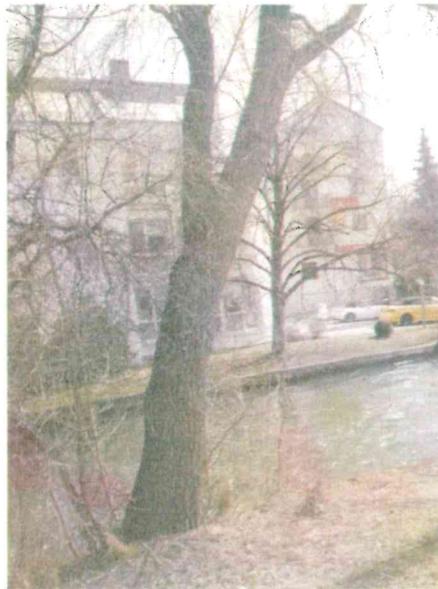
52602 Salix alba

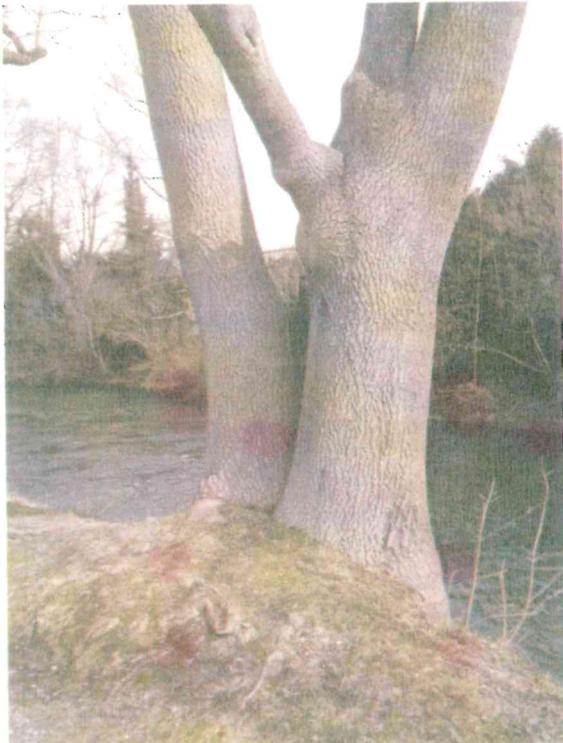
Baumnr.:	Baumart:	Stamm- durchmesser und Höhe	Standort	Zustand / Maßnahme
44853	Fraxinus excelsior	0,50 m 22 m	westseitig, zwischen Heine- und Friedbergerstraße direkt an Kanalwand	zweistämmig Fällung
21192	Fraxinus excelsior	0,80 m 20 m	westseitig, zwischen Heine- und Friedbergerstraße direkt an Kanalwand	zweistämmig Fällung

21192, Fraxinus excelsior

Die unter 2) aufgeführten Bäume stehen in aller Regel direkt an der Kanalwand und gelten deshalb als Risikobäume. Es handelt sich zudem meist um Eschen die ohnehin vom Eschentriebsterben betroffen sind und andere rückläufige Bäume. Ein Rückschnitt auf Torso wäre nicht sinnvoll.

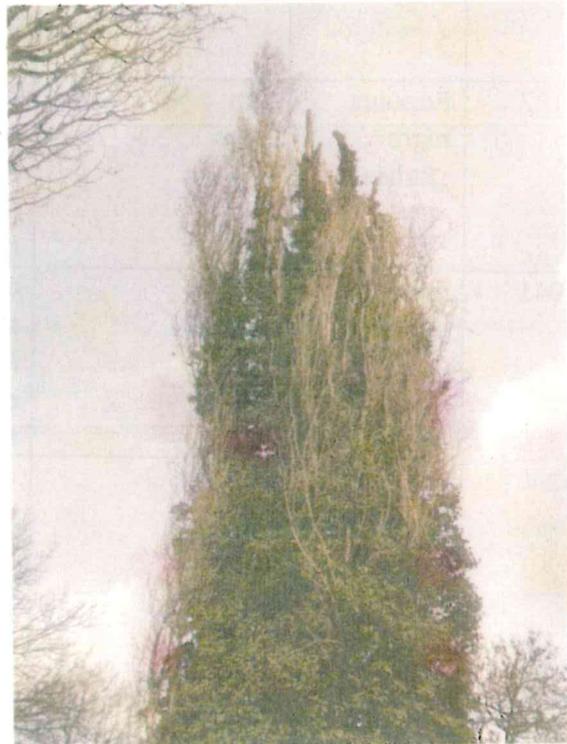
51862, Populus nigra „Italica“
