Konzept

zur langfristigen Entwicklung
eines Baumbestandes

Gutachten Nr.: 18-0195-2

Bäume entlang des Dammes
in Augsburg, Herrenbach

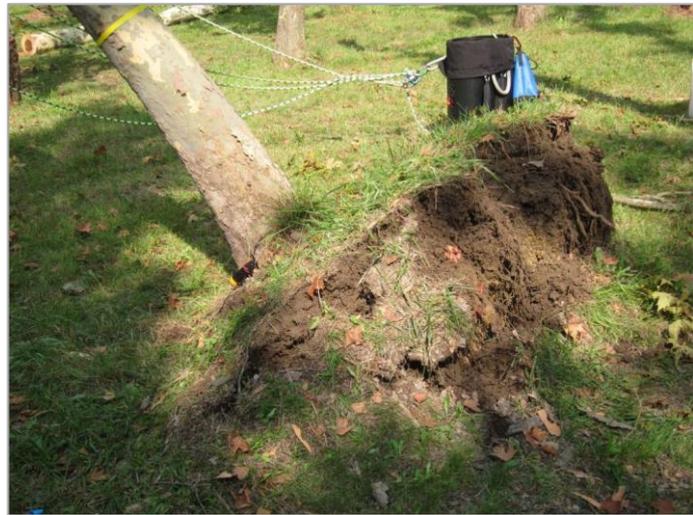
Abb. 7 **Abrisskante des Wurzeltellers**

Aufgrund der zunehmenden Hebung der windzugewandten Luvseite heben sich die sog. Zugwurzeln aus der Bodenmatrix heraus. Sie reißen überwiegend an der Abbruchkante des Wurzeltellers ab, der nach dem Versagen auf der Luvseite aus dem Boden herausragt (Abb. 7). Dabei kann es aber auch dazu kommen, dass sich oberflächennahe Wurzeln über eine größere Länge aus dem Boden herausheben und sich der Baum quasi abseilt bis diese Wurzel endgültig abreißt (Abb. 8). Dieses Verhalten zeigt sich aber nicht bei Wurzeln in tieferen Schichten, da hier die Bodenmatrix keine solchen Ablösungen zulässt.

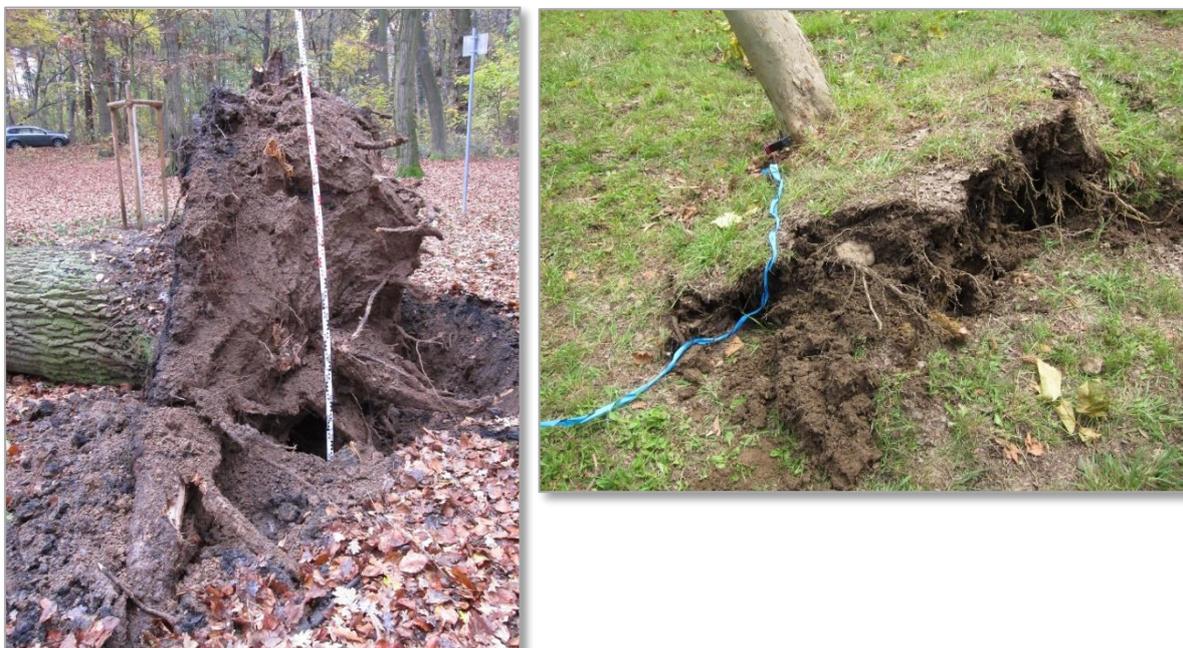
Abb. 10 Größe und Form typischer Wurzelteller nach dem Versagen

Auch hier werden also lediglich Angaben zum Durchmesser des theoretischen Wurzeltellers gemacht. Aufgrund der im vorliegenden Fall vorgesehenen Einzelfallbetrachtung gehe ich aber davon aus, dass differenziertere Angaben zur Ausdehnung der Wurzelplatte sowohl in ihrer windzugewandte Breite als auch in die Tiefe erforderlich sind. Um das Risiko für mögliche Schäden am mindestens erforderlichen Erdkörper zuverlässig abschätzen zu können, habe ich für die vorliegende Untersuchung ein Modell für die Größe des herausgelösten Wurzelballens abgeleitet, das nachfolgend erläutert wird (Kap. 3.1).

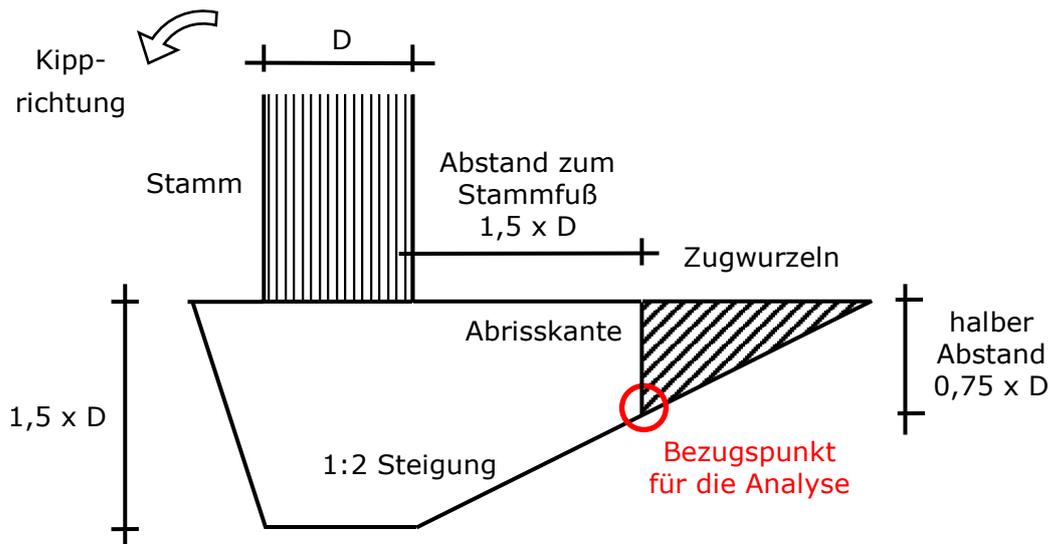
Abb. 12 Modell Dimensionierung des Wurzelballens

1. **Abstand** der windzugewandten Abrisskante des Wurzelballens zum Stammfuß: 1,5-facher Durchmesser des Stammes in 1 m Höhe (bei mehrstämmigen Gehölzen wird der Durchmesser eines flächengleichen Kreises angesetzt) bzw. 1-facher Durchmesser des Stammfußes (Verwendung des jeweils größerer Wertes)
2. **Tiefe** der Abrisskante des Wurzelballens: halber Abstand der Abrisskante zum Stammfuß (voriger Wert), d.h. in der Regel wird für die Tiefe der 0,75-facher Stammdurchmesser in 1 m Höhe angesetzt
3. **Neigung** der unterirdischen Abrisslinie des Wurzelballens nicht größer als 1:2, d.h. die Steigung der unterirdischen Böschung des erforderlichen Erdkörpers wird nicht überschritten; die Abrisskante ist der tiefste Punkt

Die Steigung der Unterseite des Wurzelballens wurde vereinfachend angesetzt. Die tatsächliche Steigung ist aber erfahrungsgemäß unterhalb der Abrisskante geringer, während im Bereich der Zugwurzeln in der Regel lediglich nahe der Oberfläche einzelne Wurzeln mit herausgezogen werden (schraffierte Fläche). Dies hätte im vorliegenden Fall keine destabilisierende Wirkung auf den erforderlichen Erdkörper, der erst auf der Höhe der Oberkante der Betoneinfassung beginnt. Aufgrund der Hangneigung und der Geländeüberhöhung im Bereich der Dammkrone würden diese Wurzeln nicht in den benötigten Erdkörper reichen.

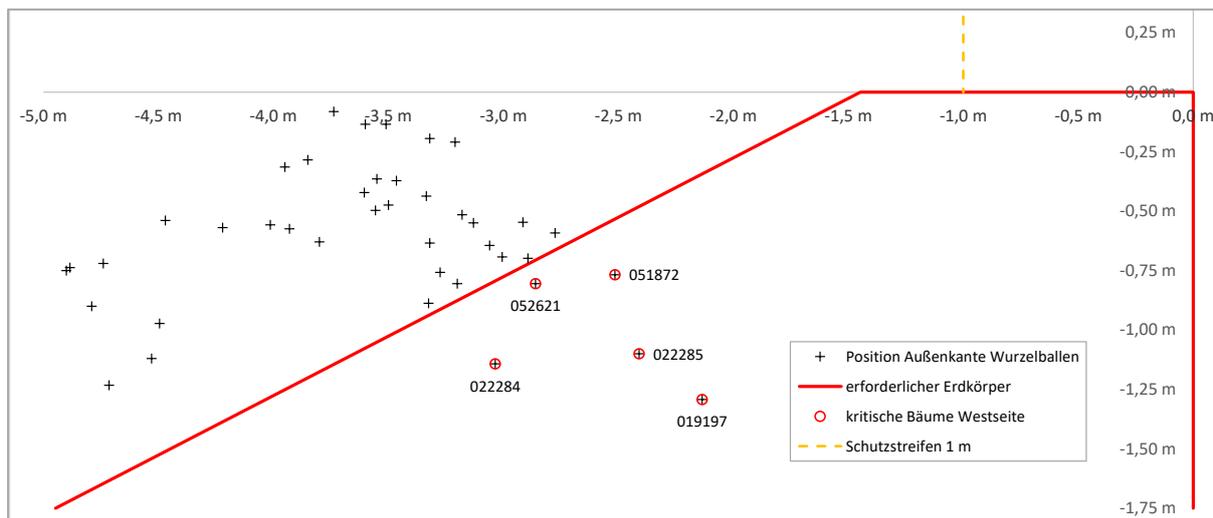
Abb. 13 Schnitt Erdkörper Westseite (von Westen nach Osten)

In den beiden nachfolgenden Diagrammen markieren die Kreuze das untere Ende der Abbruchkante des Wurzelballens gemäß der vorangegangenen Modellierung (vgl. 0). Die Hochachse ist die Außenkante der Einfassungsmauer, die horizontale Achse die Höhe der Oberkante der Betoneinfassung. Die rote Linie bildet den mindestens erforderlichen Erdkörper des Dammes gemäß Gutachten Ringler ab, wobei zusätzlich eine 20 cm dicke Sicherheitsschicht berücksichtigt wurde.

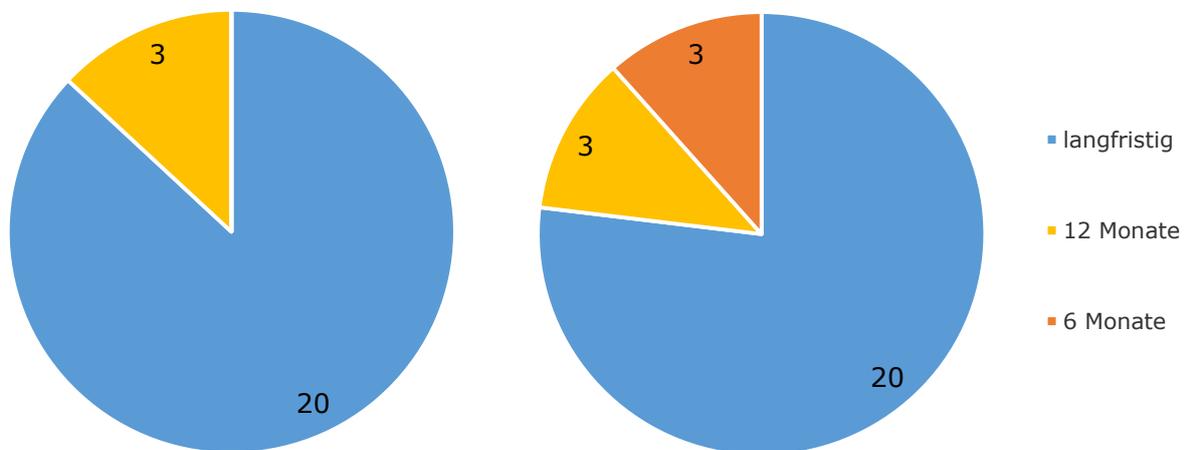
Abb. 23 Dringlichkeit der Fällungen wegen der Verkehrssicherheit auf Rad- und Fußwegen am Herrenbach – nur unkritische und alle Bäume

Fällungen innerhalb der nächsten 6 Monate wurden für die stark ausgehöhlten Säulen-Pappeln am Nordende des Ostufers des Herrenbachs, unmittelbar an der Reichenbergerstraße (Nr. 95 und 96, Plaketten 21189 und 21187), sowie eine Esche am Westufer südlich der Heinebrücke (Nr. 52) empfohlen. Alle drei Bäume weisen stark fortgeschrittene Schäden am Holzkörper auf, sodass die Verkehrssicherheit nicht mehr ohne weiteres gewährleistet werden kann. Aufgrund der vorsorglichen Einkürzung ihrer Kronen liegt aber derzeit nach meiner Einschätzung keine akute Gefährdung mehr vor. Sie stehen aber in Konflikt mit den Anforderungen an die Sicherheit der wasserbaulichen Anlage (Abb. 23 rechts).

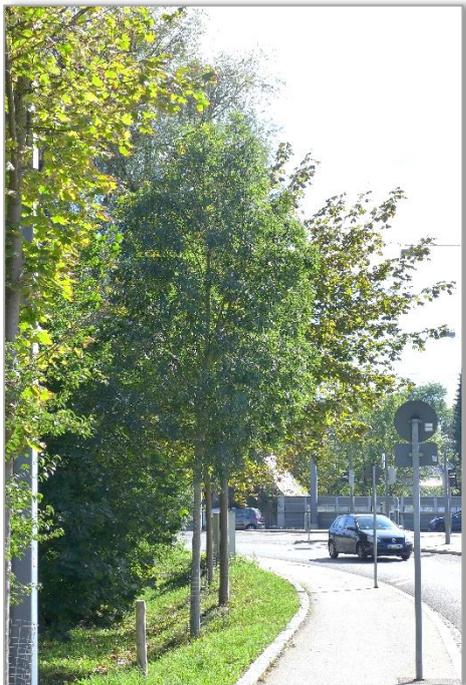
Abb. 29 Jungbäume Alter Heuweg

Ein Beispiel hierfür sind die gepflanzten Jungbäume entlang des Alten Heuwegs. Die Gehölze, die in diesem Bereich näher an dem Gewässer stocken, unterschreiten wie oben ausgeführt zum Großteil den Sicherheitsabstand von 1 m zur Betoneinfassung (Bäume 53 bis 57). Teilweise sind sie zudem in einem schlechten Zustand (Bäume 54 und 57). Im Fall der Entnahme von einzelnen Altbäumen wären die jungen Straßenbäume bestens geeignet, die Durchgrünung der Straße wie auch des Kanals zu gewährleisten.

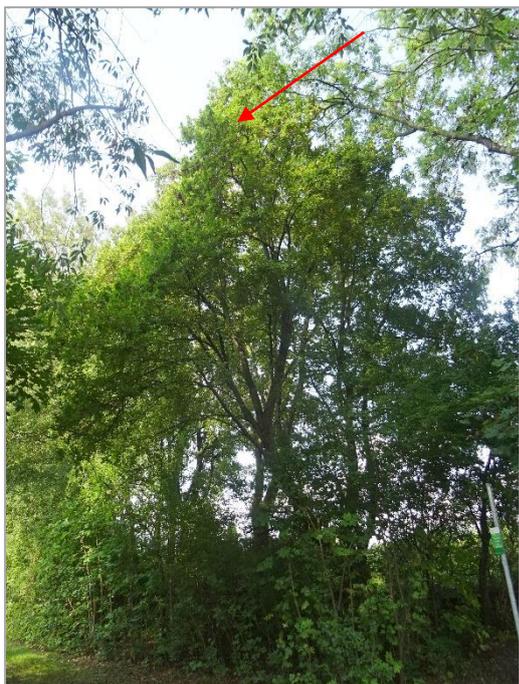
Abb. 30 Krone Baum 54085

Stammfuß sowie am Stammkopf wurden Fruchtkörper eines totholzersetzenden Pilzes (*Trametes spec.*) gefunden. Der Stamm weist zudem mehrere große tiefreichend eingefaltete Astungswunden auf. Obwohl der Baum keine Anzeichen für Vitalitätseinbußen zeigt, gehe ich angesichts des Schadumfangs nicht davon aus, dass eine erfolgreiche Kompensation möglich ist. Der Baum wurde daher mit Priorität 2 zur Fällung empfohlen. Die Entnahme des Ahorns würde an dieser Stelle allerdings zu einer Öffnung des Bestandes führen, da es sich um einen dominanten Baum handelt. Hier wäre daher nach der Fällung des Baumes eine Nachpflanzung sinnvoll.

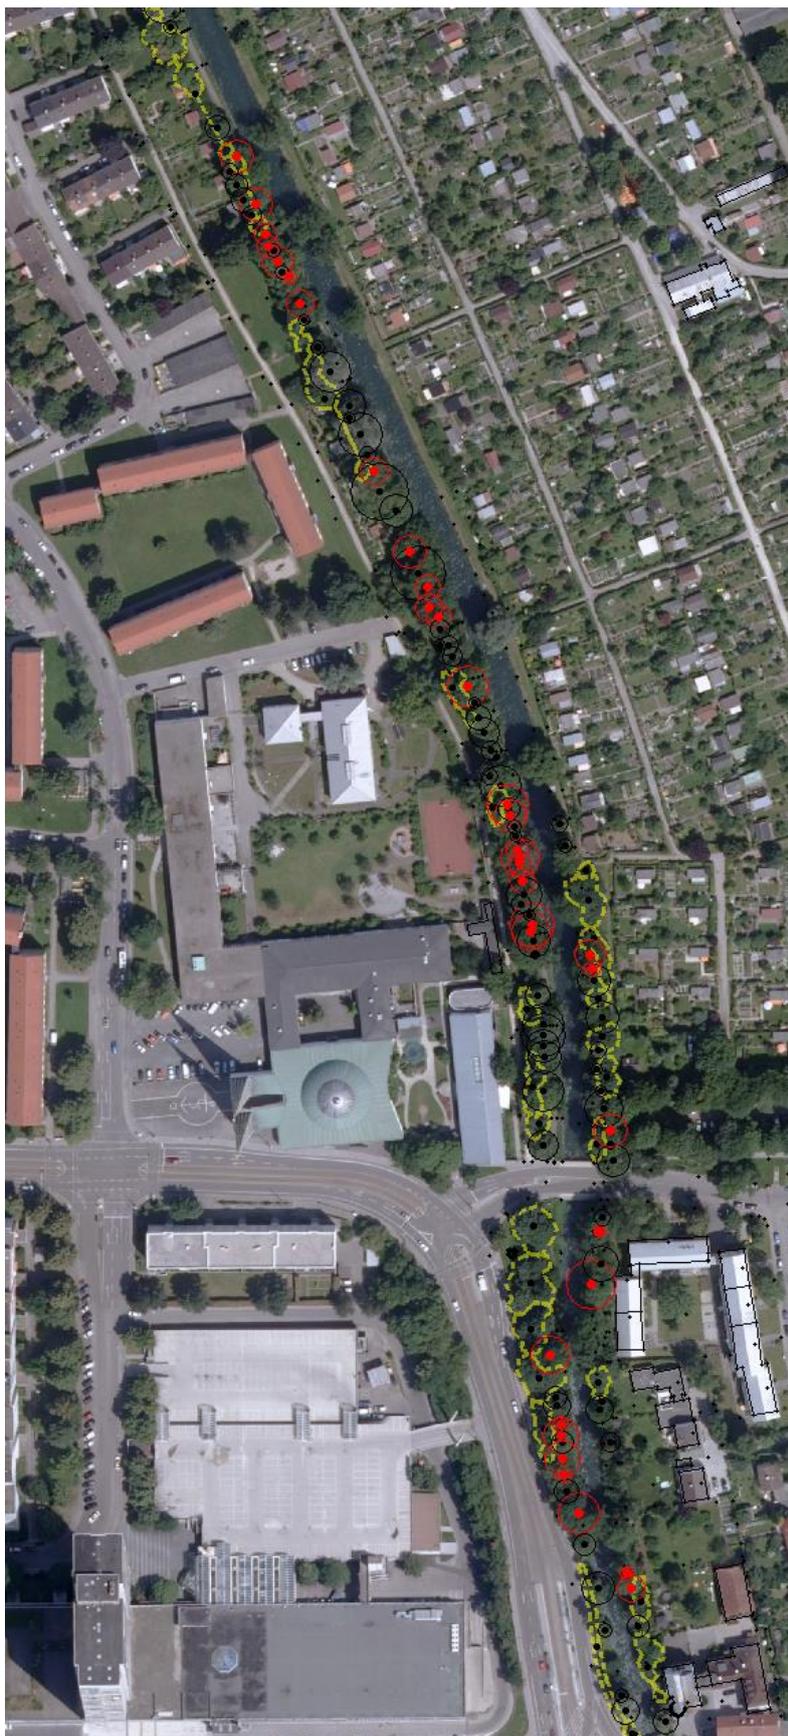
Abb. 33 Standorte der Eschen am Herrenbach (rot markiert)

Daher gehe ich davon aus, dass der weit überwiegende Teil der Eschen nicht langfristig auf dem Dammkörper erhalten werden kann. Im Bereich der Eschenbestände sind jedoch nur teilweise noch andere Bäume zweiter Ordnung bzw. in hinteren Reihen vorhanden. Diese wurden bei unserer Kartierung als Gruppen erfasst und in der nachfolgenden Karte in hellgrüner Farbe dargestellt. Aus dieser Übersicht geht hervor, dass im Bereich vieler Eschen in den vorderen Reihen keine benachbarten Großgehölze vorhanden sind, die nach einem Ausfall der Eschen die entstehende Lücke schließen könnten. Daher sollten hier Fällungen und Nachpflanzungen bereits innerhalb der nächsten Jahre in Erwägung gezogen werden.

Hellgrün sind die als Gruppe erfassten Bäume dargestellt, die in zweiter Reihe stocken und den Bestand ergänzen könnten.

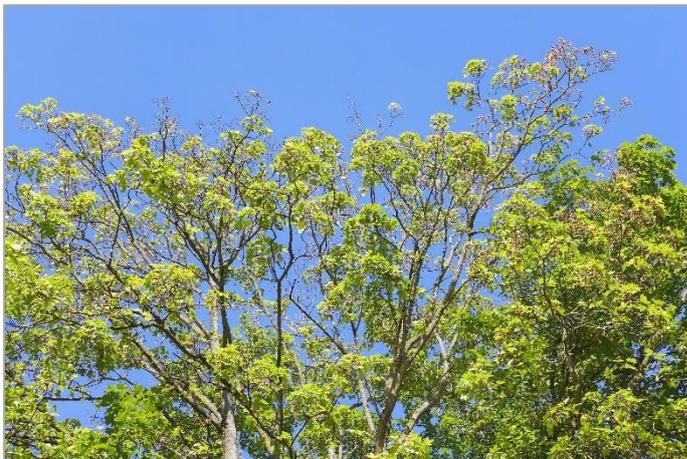
Abb. 34 Oberkrone Baum 50

Solche Rindenschäden werden vielfach durch den Hallimasch hervorgerufen. Sie können zu erheblichen Versorgungsproblemen in der Krone, aber auch zu Wurzelfäulen und einer damit verbundenen Verringerung der Standsicherheit führen.

Bereits vor dem Absterben des Baumes kann es so zu einer Beeinträchtigung der Verkehrssicherheit kommen. Demnach empfehle ich mittelfristig die Fällung des Ahorns, zumal im unmittelbaren Umfeld zahlreiche unterständige Gehölze vorhanden sind.

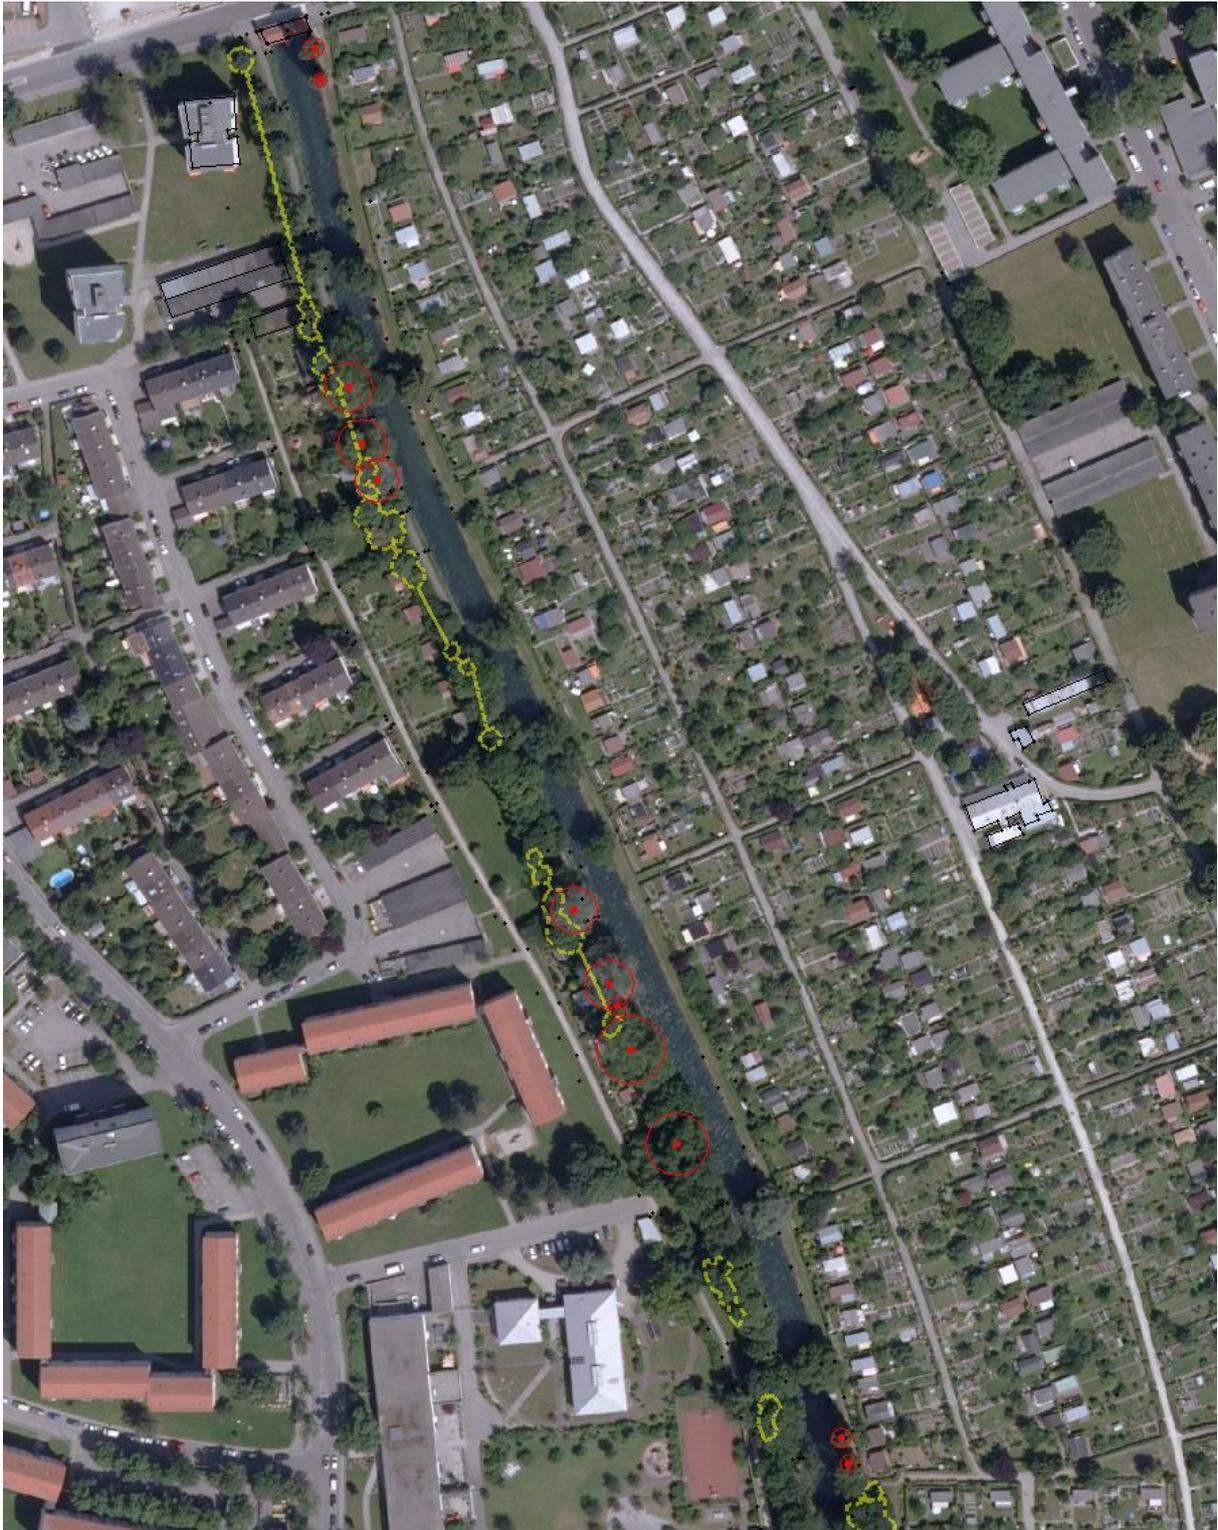
Abb. 38 Pappeln am Herrenbach (rot markiert), hellgrün Baumgruppen

Die großen Pappeln stocken nördlich der Heinebrücke. Auf der Westseite des Herrenbachs sind Silber- und Hybrid-Pappeln vorhanden, östlich des Herrenbachs lediglich vier Säulen-Pappeln. An den Standorten auf der Westseite sind in der Regel benachbarte Bäume vorhanden, sodass hier keine großen Lücken im Bestand entstehen werden, falls die Pappeln entnommen werden.

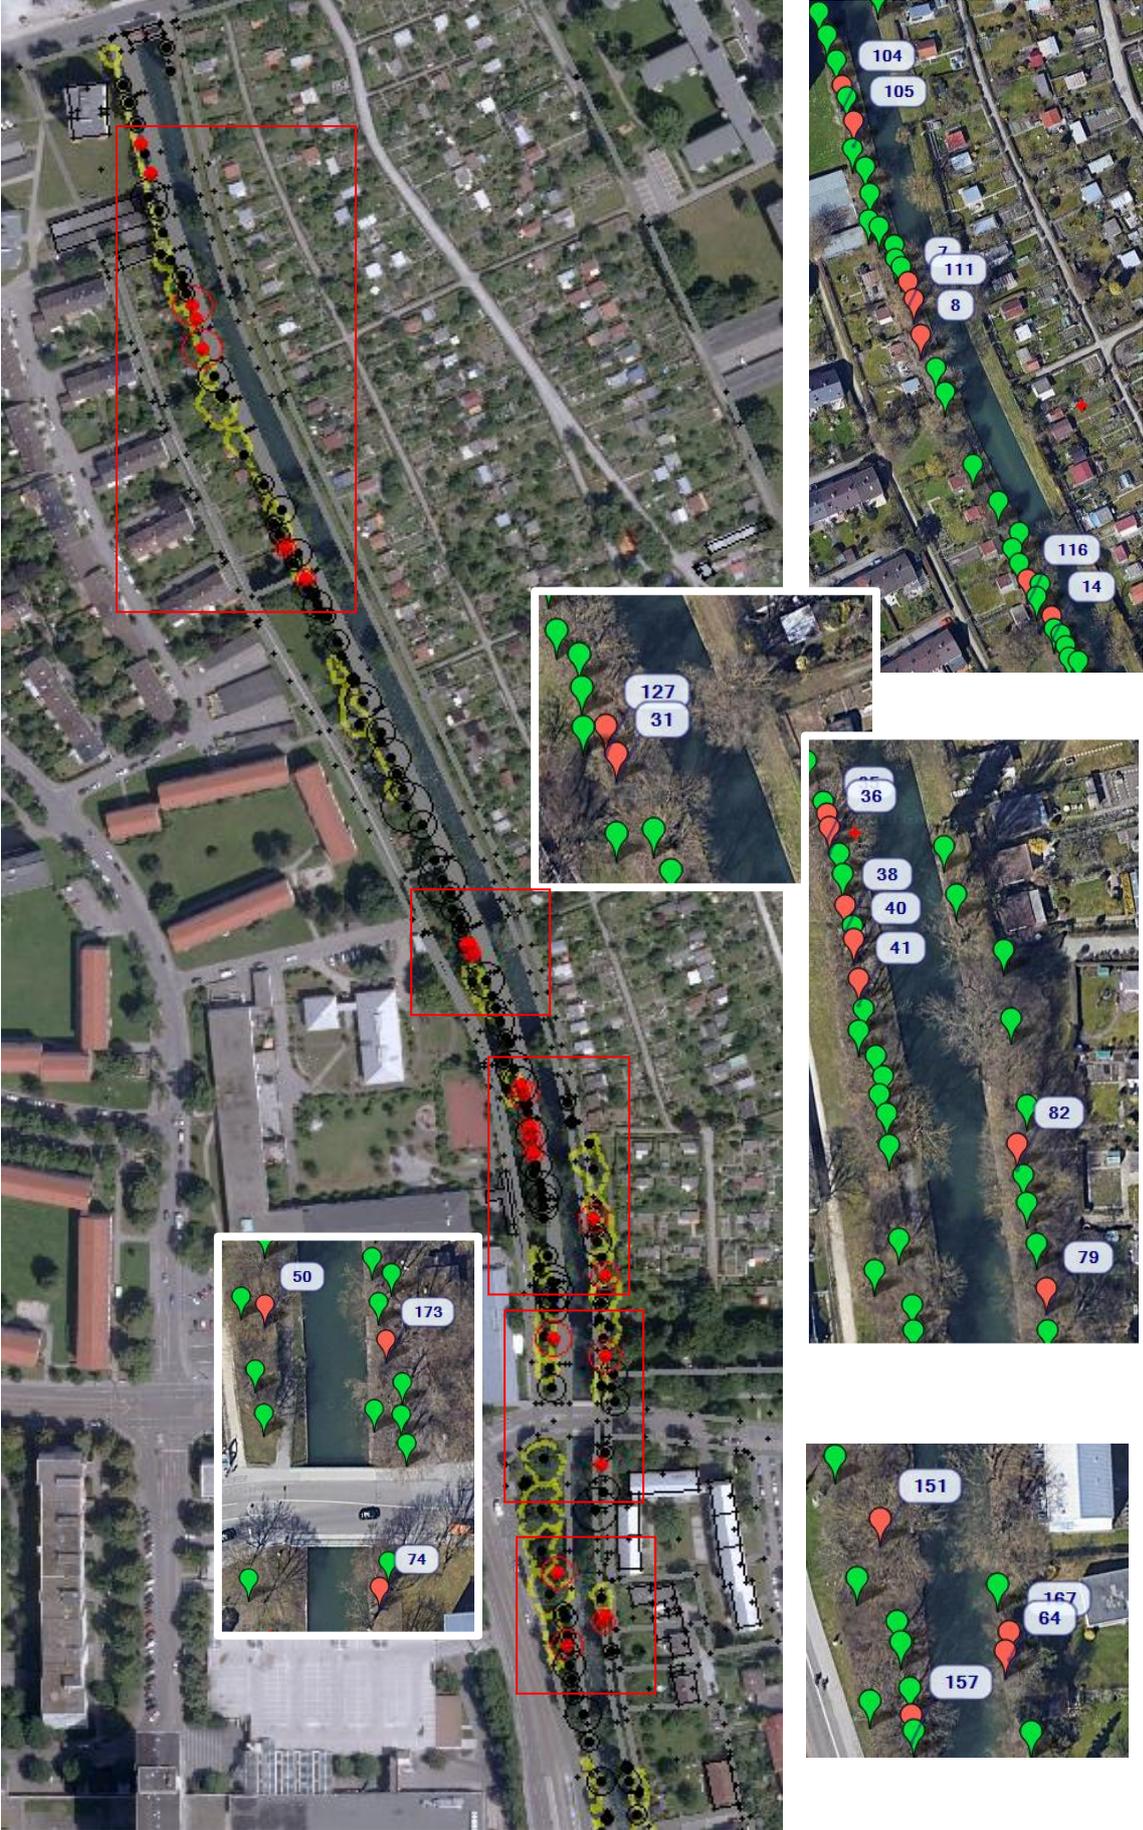
Abb. 39 Standorte nicht entwicklungsfähiger Gehölze

Nachfolgende Tabelle bietet eine Übersicht der für den langfristigen Erhalt ungeeigneten Einzelbäume. Ausschlaggebende Kriterien für die Bewertung der Entwicklungsfähigkeit an diesem Standort waren Wuchskraft und Schädigungsgrad des Holzkörpers sowie die Eignung der Baumart in Bezug auf die Anfälligkeit für Erkrankungen, die typische Wuchshöhe und die zu erwartende Ausdehnung und Wuchsstärke ihrer Wurzelsysteme. In dieser Auflistung sind 23 Gehölze enthalten.

Diese Bäume müssen nicht unbedingt vollständig entfernt werden. In einzelnen Fällen sollte geprüft werden, ob der untere Stamm auf eine Höhe von 4 bis 6 m belassen werden kann, um das Angebot an stehendem Totholz für xylobionte Arten zu erhöhen. Gerade der massive Torso eines Pappel-Stammes kann für die Ziele des Artenschutzes in vielfacher Weise wichtige Funktionen erfüllen. Allerdings ist stets darauf zu achten, dass noch eine sachgerechte Kontrolle der Verkehrssicherheit dieser Totholzbiotope möglich ist.
