**FREIE WÄHLER  
STADTVERBAND AUGSBURG**

Baumfällung am Herrenbach

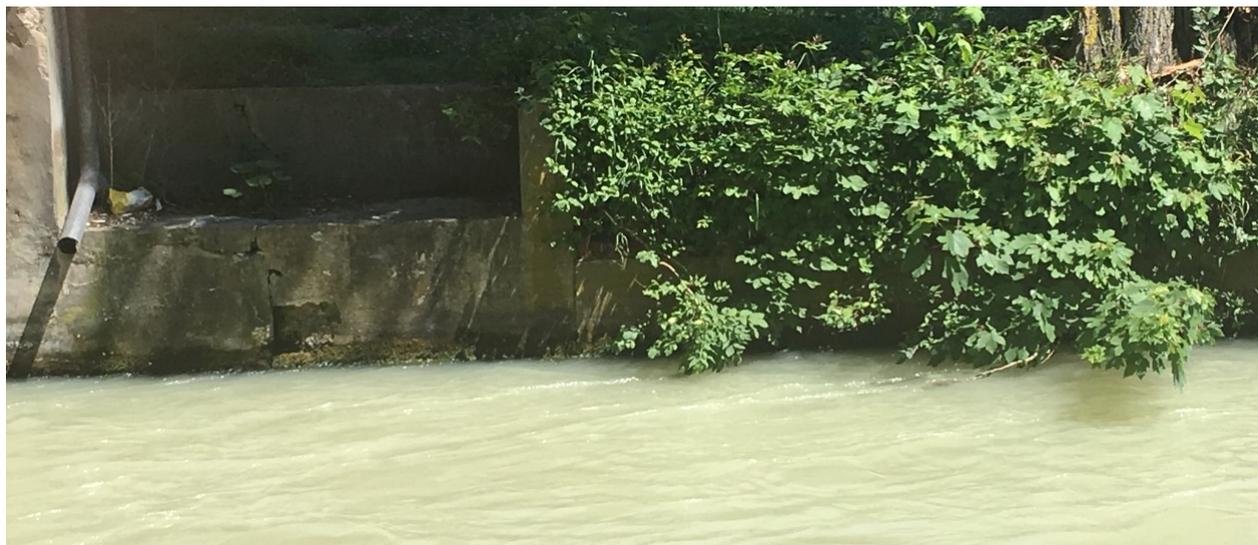
Zu 14.: Was versteht Erben unter einem "normalen" Zustand? Nach 50 Jahren dauerhaftem Wasserkontakt, ist es ein normaler Zustand, dass der Beton und die darin liegende Eisenbewehrung an Standfestigkeit massiv eingebüßt haben. Das Bild am Wehr bei der Reichenbergerstraße zeigt, dass der Beton selbst über der Wasserlinie bröckelt.

Das Kanalgerinne des Herrenbachs ist statisch zu ertüchtigen bzw. so zu erneuern, dass ein Großteil der Uferbepflanzung erhalten werden kann. Hierzu ist eine entsprechende Planung zu beauftragen unter der Maßgabe, möglichst viele Bäume auch am direkten Uferbereich zu erhalten.
